Seismic retrofitting of the Caldarola Viaduct along the SS 77 in the province of Macerata

Intervento di miglioramento sismico del Viadotto Caldarola sulla SS 77 in provincia di Macerata

Luigino Dezi¹, Gabriele Dezi¹, Marcello Merlino²

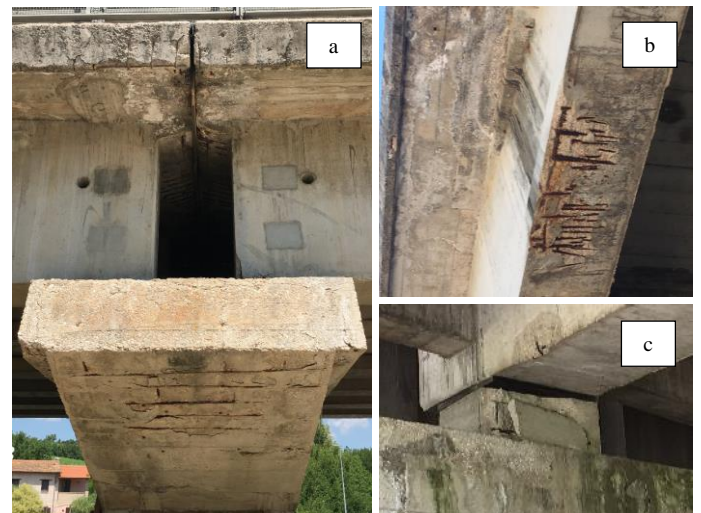
A seguito delle scosse sismiche che avevano colpito il Centro Italia nel 2016, il viadotto aveva riportato danni principalmente localizzati in corrispondenza dei baggioli, con fessurazioni diagonali ed espulsione dei copriferro. Tali danni si erano sovrapposti allo stato di degrado piuttosto avanzato che era già presente nelle zone di appoggio.

I giunti non erano più in grado di garantire la tenuta delle acque di piattaforma e gli intradossi delle solette che escono a sbalzo dalle testate delle travi risultavano interessati da un forte degrado superficiale con espulsione del copriferro e ossidazione delle barre di armatura.

I pulvini presentavano anch'essi un avanzato stato di degrado che interessava i baggioli e le superfici esposte alla percolazione delle acque fuoriuscite dai giunti, con ammaloramenti del copriferro e ossidazione delle barre.

Figure 10. Degradation of a) joints and pier caps, b) beams and slab and c) supports / Stato di degrado di a) giunti e pulvini, b) travi e soletta e c) baggioli.

1. Ripristino dei pulvini e dei tratti ammalorati del fusto di alcune pile, mediante rimozione del copriferro, sabbiatura e passivazione delle barre di armatura interessate da ossidazione e ricostruzione di copriferro con malte fibro-rinforzate.

2. Ripristino dei baggioli con allargamento delle dimensioni in pianta da 60x80 cm a 100x120 cm, previa demolizione delle parti ammalorate, passivazione delle armature ossidate e inserimento di barre di armatura d'ancoraggio sulle pareti dei pulvini e di staffe perimetrali di confinamento. L'allargamento dei baggioli è stato realizzato con una struttura metallica perimetrale in grado di esercitare un'azione di confinamento del calcestruzzo e nel contempo realizzare il collegamento dei perni dei nuovi isolatori.

3. Sostituzione dei giunti con aumento del varco.
4. Ripristino superficiale dell'intradosso delle solette in prossimità dei giunti e nei campi interessati da degrado mediante rimozione del copriferro, sabbiatura e passivazione delle barre e ricostruzione di copriferro con malte fibro-rinforzate.

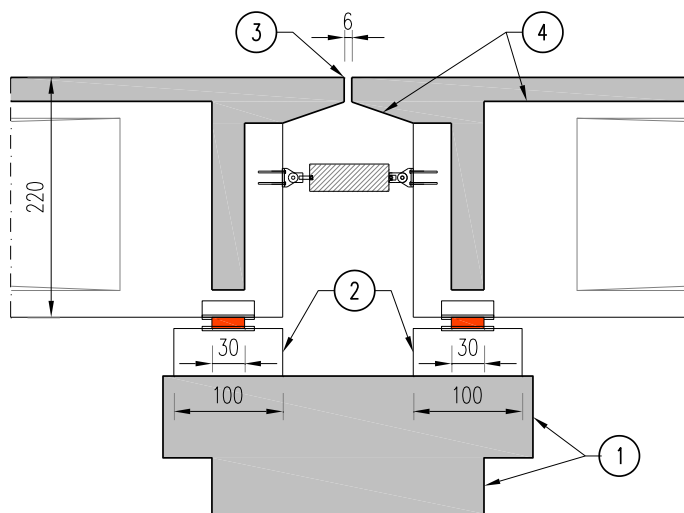
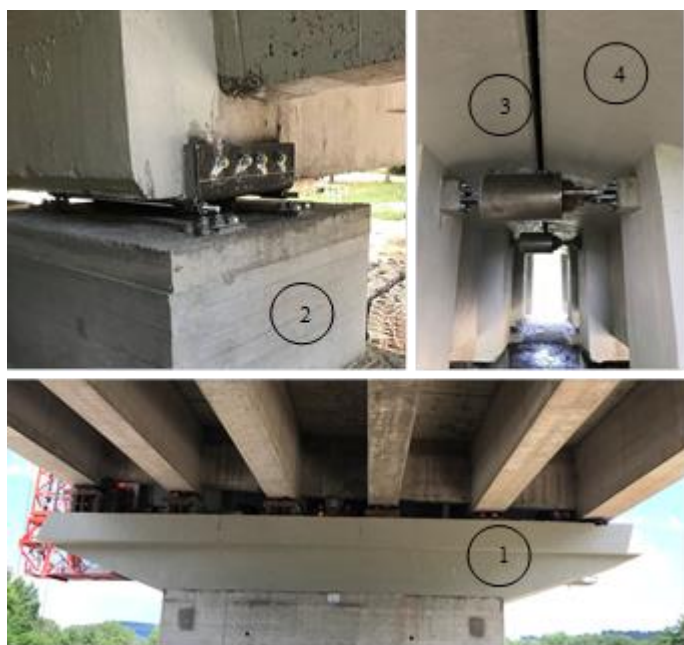
Figure 24. Structural repair works / Interventi di ripristino strutturale.
