# Seismic Upgrading of Chiaravalle Viaduct along the SS 76 - Falconara Airport Link Road

## Adeguamento sismico del Viadotto Chiaravalle sulla strada di collegamento tra la SS 76 e l'aeroporto di Falconara

L. Dezi<sup>1</sup>, M. Merlino<sup>2</sup>, C. Sturbini<sup>3</sup>

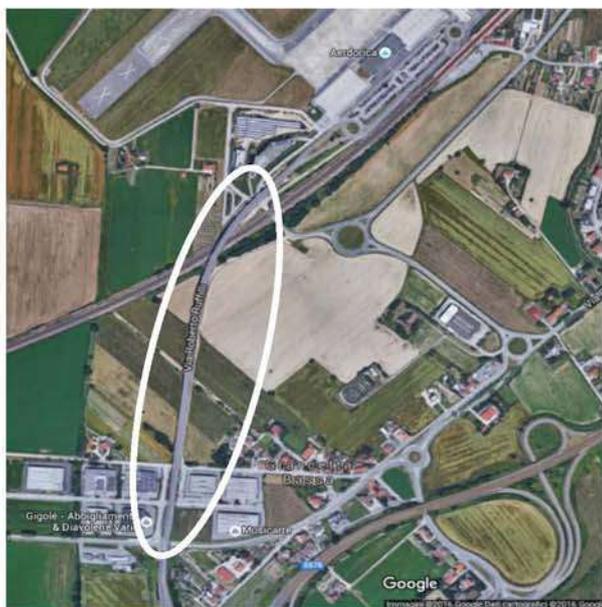
Figure 1. View from above / vista dall'alto

Il Viadotto Falconara consente il collegamento diretto tra la SS 76 "Val d'Esino" (strada di grande scorrimento a 4 corsie) e l'aeroporto Raffaello Sanzio di Falconara, scavalcando tutte le interferenze a terra, compresa la linea ferroviaria (Figura 1). Il viadotto, realizzato agli inizi degli anni novanta, ha una lunghezza complessiva di 875 m e presenta 31 campate. L'impalcato è suddiviso in senso longitudinale in quattro tronchi, costituiti da 13, 10, 3 e 5 campate. Tre dei quattro tronchi presentano campate con interassi delle pile di 27,50 m e sono realizzati con tre travi a V di 165 cm di altezza, collegate ad una soletta di 25 cm di spessore, aventi luce di 26,00 m. Le campate sono collegate in soletta in modo da formare tre schemi di "catena cinematica". Il terzo tronco è costituito da una trave Gerber di tre campate, una

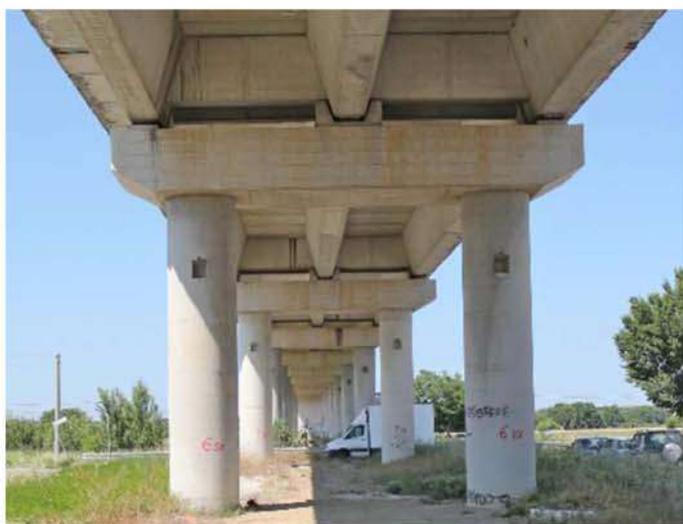
Figure 2. View from below / vista dal basso

Le sottostrutture trasmettono i carichi al terreno attraverso fondazioni profonde costituite da pali di diametro 100 cm e lunghezza variabile da 27 a 35 m, che si intestano sulla formazione di base. Le pile correnti sono fondate su sei pali, mentre quella sede degli appoggi fissi dell'impalcato ha otto pali. Lo schema di appoggio prevedeva, per la campata tipica della catena cinematica, 2+2 appoggi in acciaio-teflon, di tipo multidirezionale, sulle travi esterne e 1+1 unidirezionali sulla trave centrale. Sulla trave centrale erano inoltre presenti due ritegni trasversali costituiti da due risalti in c.a. (Figura 2 e 3).

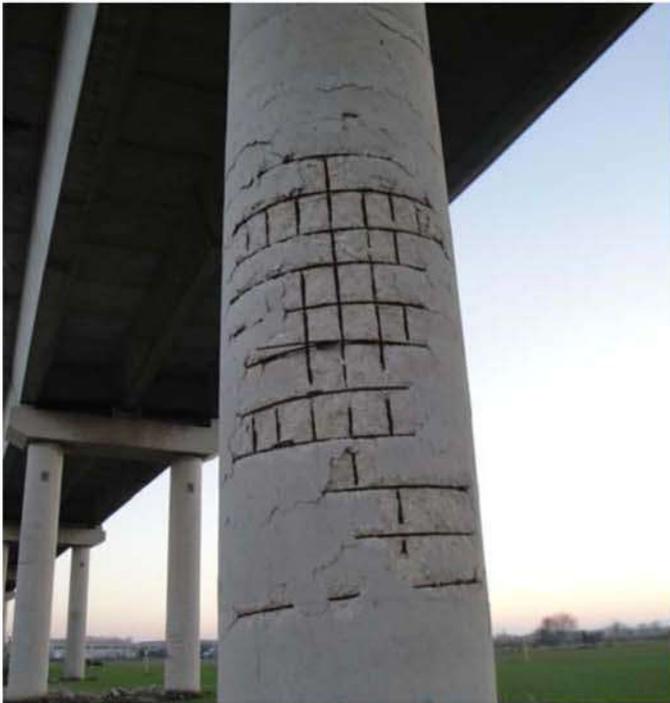
Figure 4. Pier degradation / degrado delle pile

I fusti delle pile presentavano uno stato di degrado piuttosto avanzato, caratterizzato da diffusi distacchi del calcestruzzo corticale con ossidazione delle barre di armatura, che in ampi tratti risultavano completamente scoperte. Il fenomeno era più marcato per le pile da 1 a 23, come mostra la foto di Figura 4.

Peraltro le pile in questione, ad un esame esterno visivo, presentavano in diversi casi fessurazioni ad andamento subverticale attribuibili al rigonfiamento causato dallo stato di ossidazione più o meno marcato delle barre verticali.

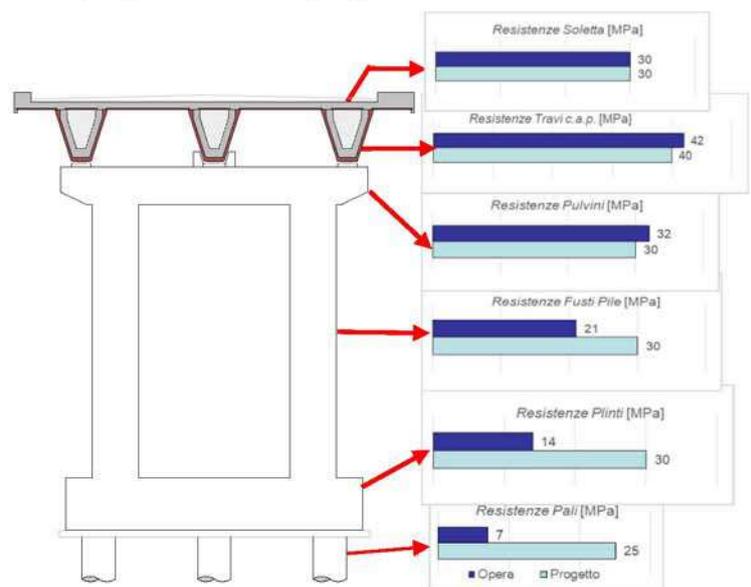
Figure 5. Concrete compressive strength in the different structural elements / resistenza a compressione del calcestruzzo nei vari elementi strutturali.

In Figura 5 i valori della resistenza del calcestruzzo in opera dei vari elementi strutturali sono posti a confronto con le resistenze di progetto. Si nota come le resistenze stimate per i calcestruzzi della soletta, dell'impalcato e dei pulvini siano conformi alle previsioni progettuali. Sulle pile, sulle zattere e sui pali di fondazione, le resistenze stimate si allontanano sempre di più dai valori di progetto. Sui pali è stata stimata una resistenza caratteristica in opera di 7 MPa, rispetto ai 25 di progetto.

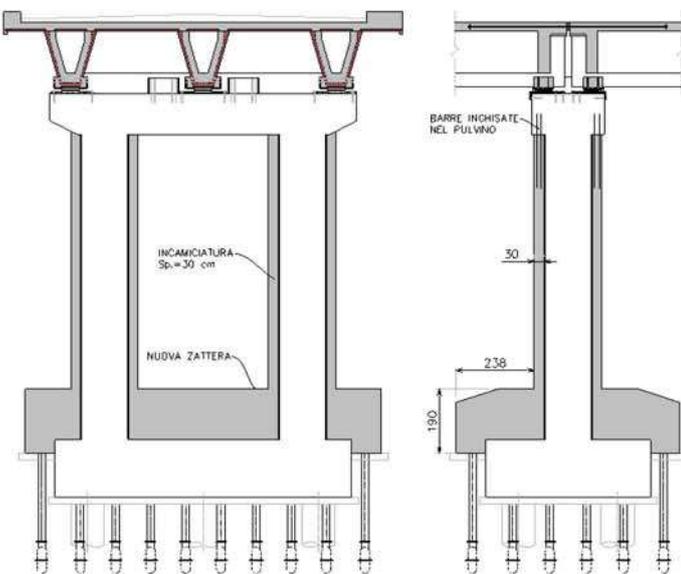
Figure 6. New foundations and pier jacketing / nuove strutture di fondazione e incamiciatura dei fusti di pila

Per far fronte alle problematiche emerse veniva proposto un intervento di ripristino e miglioramento sismico che prevedeva i seguenti lavori (Figura 6):

- la realizzazione di una nuova zattera gettata al di sopra di quella esistente sostenuta da micropali  $\phi$  300 (tubo  $\phi$  219,1 mm di spessore 12,5 mm), realizzati sul perimetro delle zattere esistenti;
- l'incamiciatura dei fusti delle pile con uno spessore di 30 cm;
- la sostituzione degli appoggi con isolatori ad attrito a doppio pendolo e l'inserimento di dissipatori viscosi per contenere gli spostamenti longitudinali e le dimensioni dei giunti.

I micropali di fondazione avevano lunghezza di 16 m in modo da raggiungere un banco di ghiaia dallo spessore sufficiente a garantire la portanza richiesta in progetto. L'incamiciatura della pila conteneva le armature necessarie per il soddisfacimento di tutte le verifiche. L'intervento prevedeva infine il rinforzo delle spalle con micropali e tiranti.

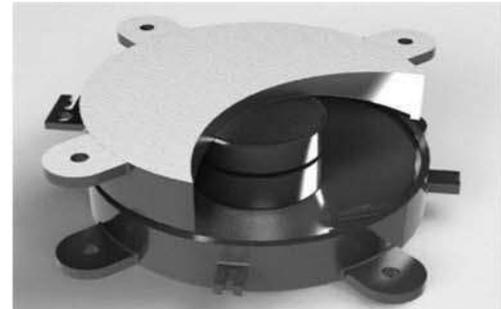
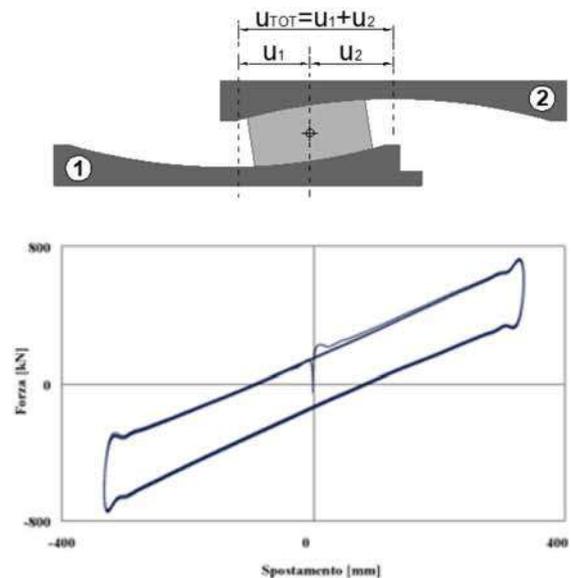
Figure 7. Double pendulum isolators and constitutive law / isolatori a doppio pendolo e legge costitutiva

Il nuovo assetto sismico del viadotto prevedeva la disposizione di 3 isolatori sulle spalle, 3+3 isolatori su ogni pila e l'inserimento di dissipatori viscosi sulle due spalle e sulla pila 17, già sede di un appoggio fisso, al fine di ridurre gli spostamenti relativi nei giunti in caso di sisma e mantenere la stessa dimensione di quelli esistenti. Nelle Figure 7 e 8 sono riportati gli isolatori e i dissipatori utilizzati in progetto, con i relativi legami costitutivi.

In Figura 7 è riportato anche lo schema di funzionamento dell'isolatore a doppio pendolo che mostra come l'elemento centrale sia realizzato con due superfici convesse opportunamente sagomate per l'accoppiamento con le superfici concave degli altri due elementi. Ogni singola superficie è progettata per metà dello spostamento orizzontale, cosicché le dimensioni in pianta dei dispositivi risultano sensibilmente ridotte rispetto a quelle degli isolatori ad una sola superficie di scorrimento.

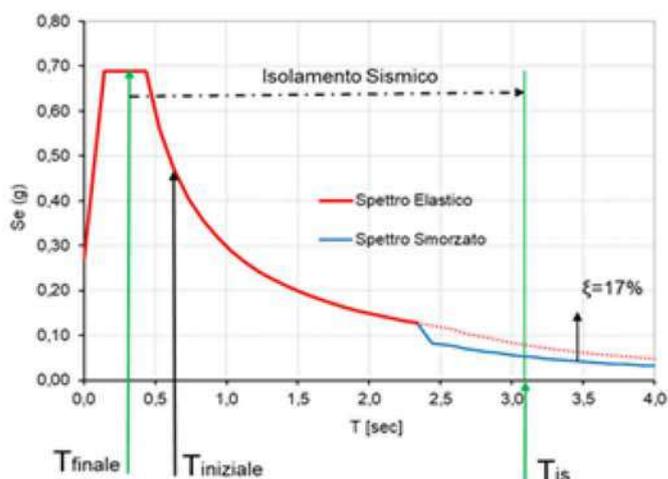
Figure 9. Seismic isolation effects on the elastic spectrum / effetti dell'isolamento sismico sullo spettro elastico

In Figura 9 è riportato lo spettro elastico con i periodi della struttura:  $T_{iniziale}$  del viadotto allo stato di fatto,  $T_{finale}$  del viadotto con il rinforzo delle pile e  $T_{is}$  del viadotto isolato. A seguito del rinforzo delle pile e delle fondazioni si registra un aumento di rigidezza con una riduzione del primo periodo di vibrare che comporta un incremento significativo delle accelerazioni e delle azioni sismiche orizzontali.

L'isolamento sismico produce un aumento del periodo che raggiunge i 3 sec e una forte riduzione dell'accelerazione.

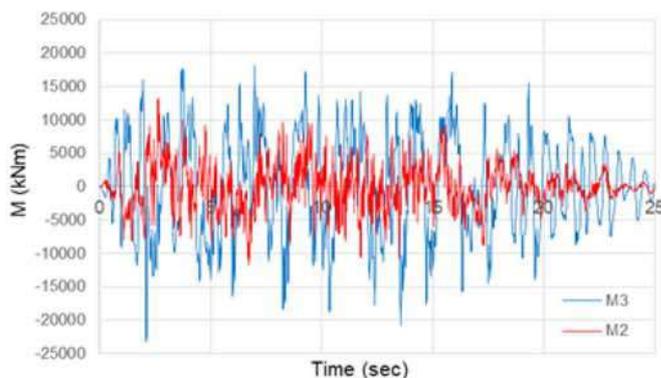
Figure 10. Pier bending moment / momento flettente alla base di una pila

In Figura 10 è riportata una time-history del momento flettente alla base di una pila. Avendo utilizzato tre gruppi di accelerogrammi, le verifiche degli spostamenti negli isolatori e delle sollecitazioni negli elementi strutturali sono state condotte con i valori massimi ottenuti nei vari gruppi.

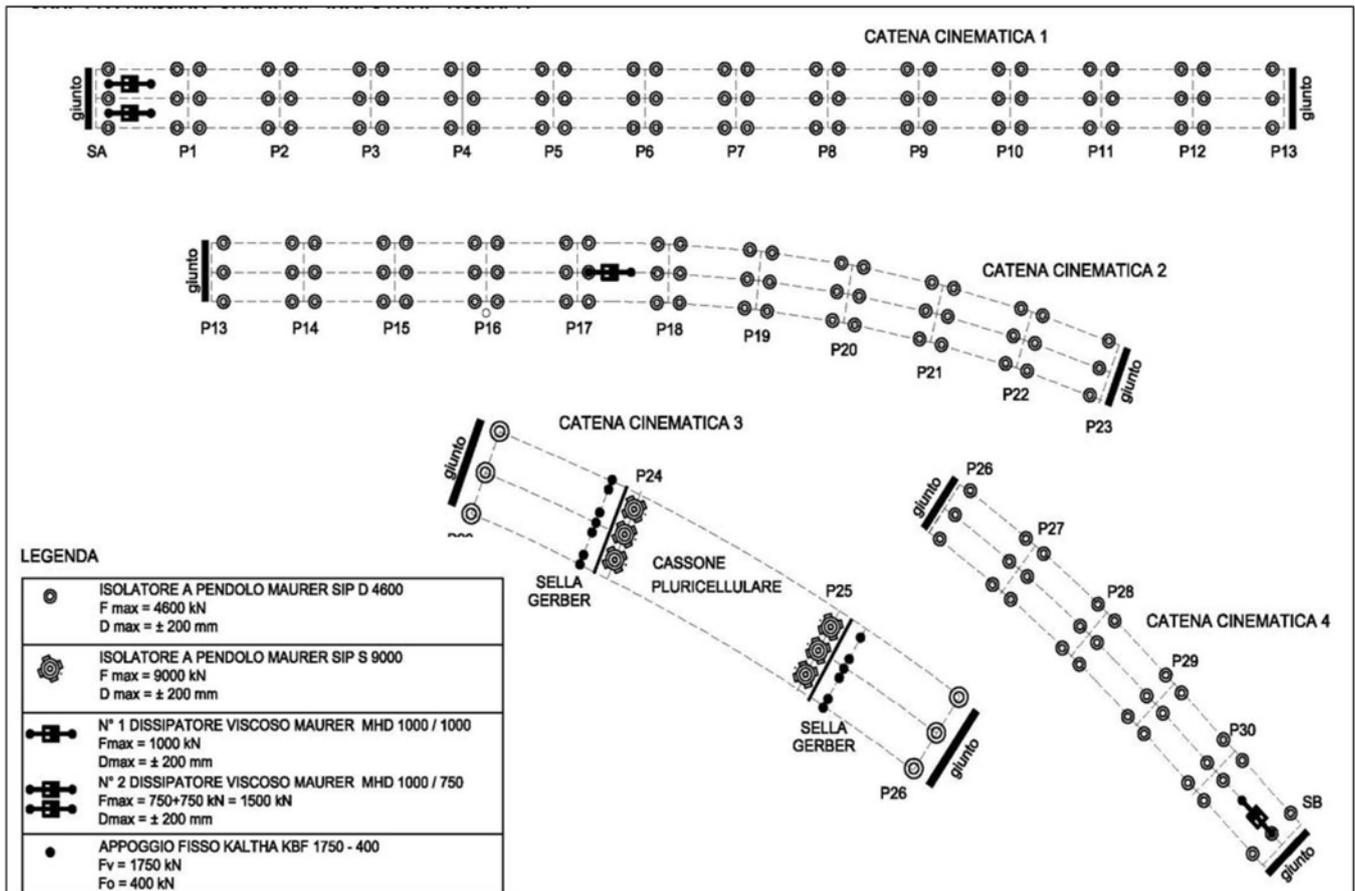
Figure 11. Arrangement of seismic devices / assetto dei dispositivi sismici

In Figura 11 sono riportati gli schemi delle quattro catene cinematiche, con gli assetti sismici utilizzati.

Sui tratti 1, 2 e 4 sono stati utilizzati isolatori a doppio pendolo Maurer SIP D 4600 aventi corsa  $D_{max} = \pm 200$  mm e dissipatori viscosi MHD 1000/1000 e 1000/750 (EN 15129). Sugli isolatori della trave centrale sono stati inseriti due fine corsa trasversali. Il terzo troncone si differenzia dagli altri in quanto caratterizzato da un impalcato tipo Gerber con campata centrale di 45 m. In questo caso gli isolatori sulle pile centrali sono a singola superficie di scorrimento (Maurer SIP S 9000 con  $D_{max} = \pm 200$  mm), mentre sugli appoggi terminali delle campate laterali sono uguali a quelli utilizzati negli altri tre tronconi. Sulle selle Gerber sono stati inseriti appoggi fissi (EN 1337).

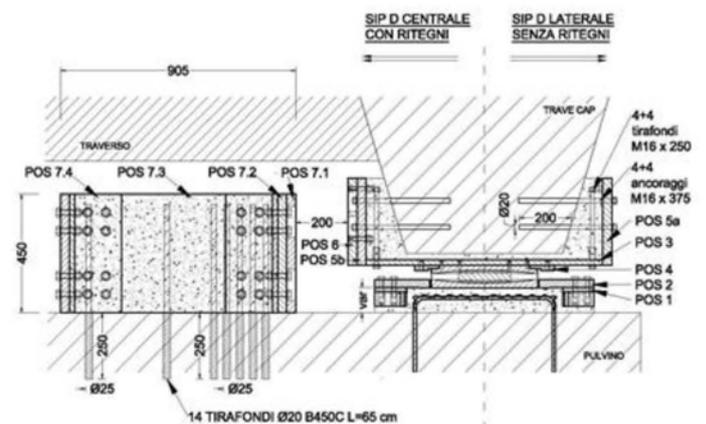
Figure 12. Detail of isolator fixing / dettaglio fissaggio isolatori

L'inserimento degli isolatori e dei ritegni di fine corsa nelle campate tipo è stato eseguito con lo schema di Figura 12.

Gli isolatori sono fissati alle travi soprastanti con 4 ancoraggi M16x375 su ogni lato, mentre nella parte inferiore sono fissati ai baggioli esistenti e ne sfruttano la resistenza a taglio (Figure 12 e 13).

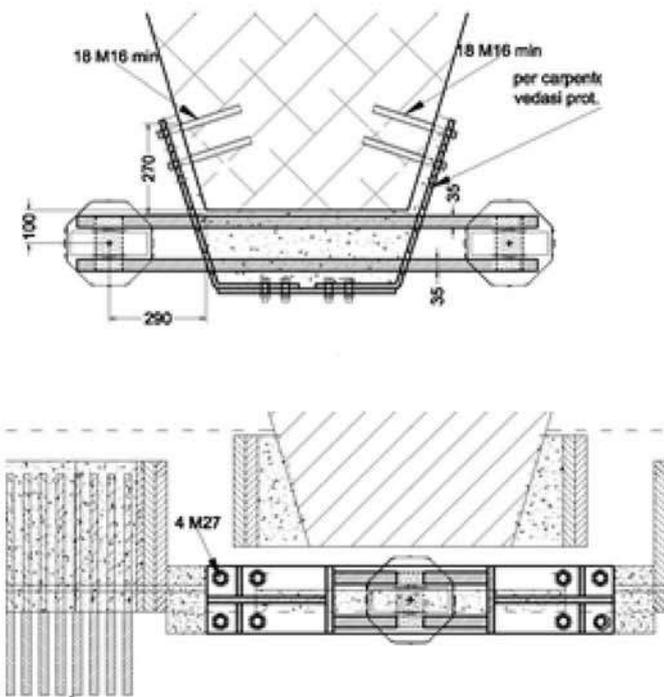
Figure 14. Detail of damper fixing on the beam and on the pier top / dettaglio fissaggio dissipatori viscosi sulla trave e sul pulvino

Anche per l'inserimento dei dissipatori viscosi si è fatto ricorso a soluzioni poco invasive per le esistenti strutture, utilizzando esclusivamente ancoraggi soggetti a taglio e non a trazione e posizionati nella sola parte centrale del pulvino, dove si è potuto sfruttare parzialmente i fori fatti sul pulvino per i ritegni trasversali (Figura 14).

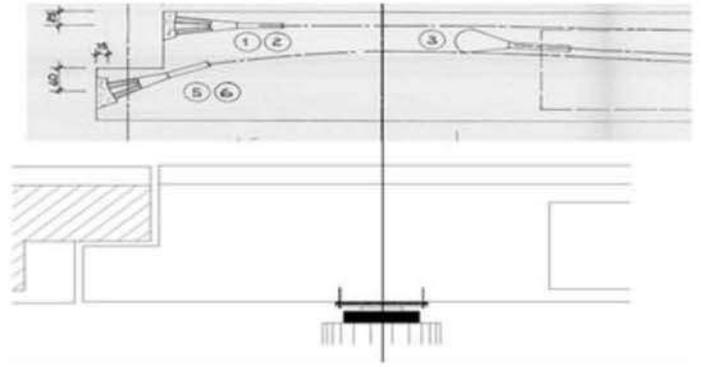
Figure 15. Isolators of the deck over the railway line / isolatori dell'impalcato di scavalco della ferrovia

Per le pile dello scavalco ferroviario sono stati previsti tre isolatori ad alta dissipazione a singolo scorrimento inferiore (Maurer SIP S 900) (Figura 15).

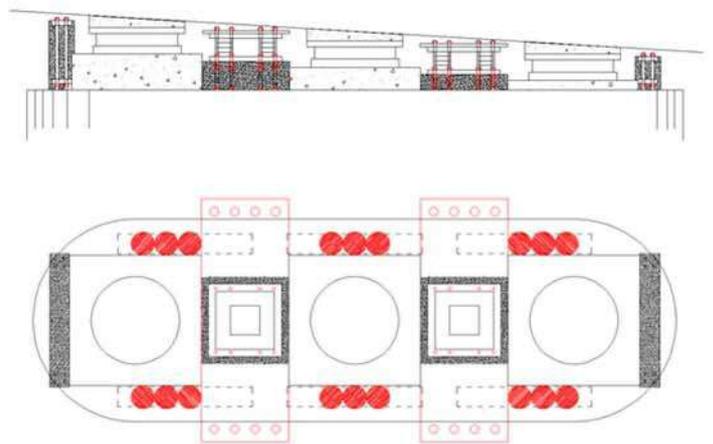
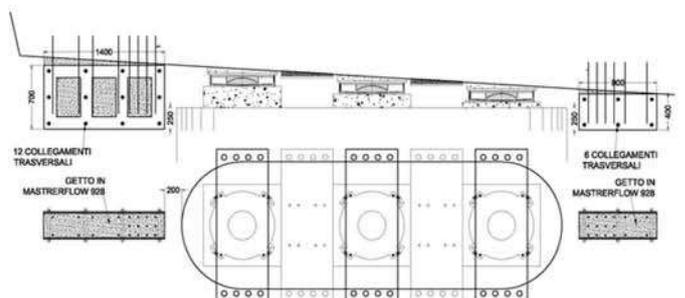
In questo caso, considerata l'accentuata pendenza trasversale dell'impalcato, l'elevata rigidità torsionale e la presenza della sottostante ferrovia, si è fatto ricorso ad una metodologia operativa più complessa, al fine di garantire l'esecuzione dei lavori in piena sicurezza durante tutte le sue fasi di montaggio e sollevamento. La soluzione adottata ha previsto l'impiego di appoggi provvisori nelle fasi intermedie, il montaggio degli isolatori e la successiva rimozione dei provvisori. Per far aderire gli appoggi provvisori all'intradosso inclinato dell'impalcato si è fatto ricorso alla sigillatura con un getto di malta (Figure 16 e 17).

Figure 16. Temporary supports and lifting points / appoggi provvisori e punti di sollevamento

Figure 17. Transversal end stops / ritegni trasversali fine corsa

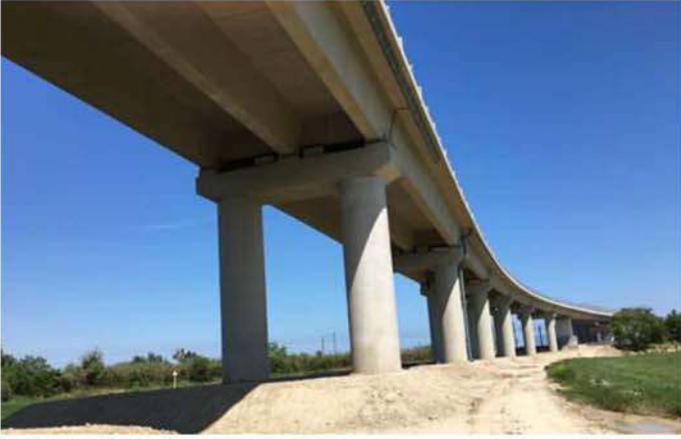
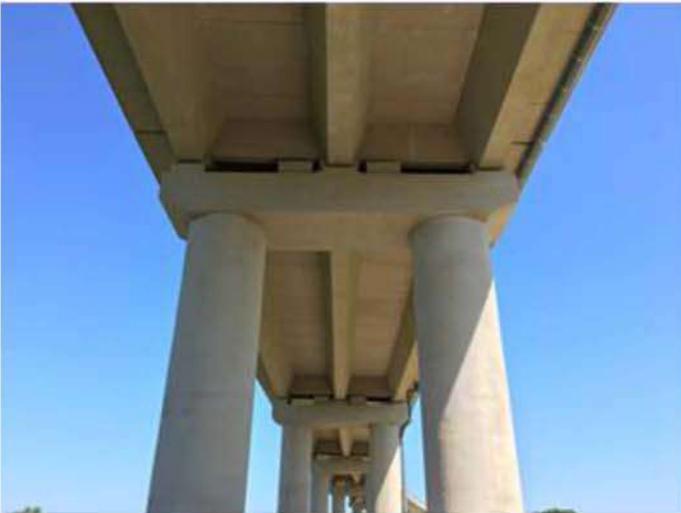
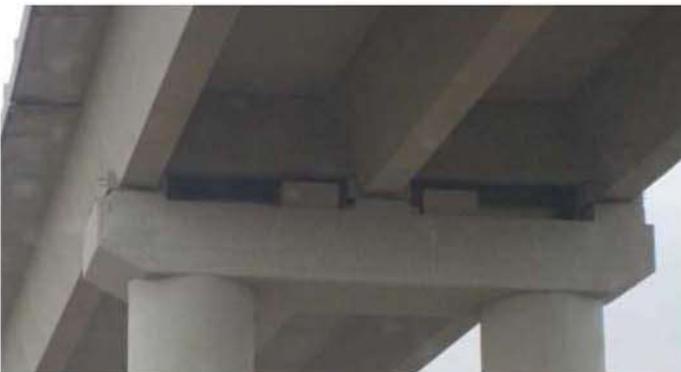
Nelle Figure 18, 19 e 20 sono riportate alcune immagini del viadotto dopo l'intervento.

Figure 18. Lateral view after seismic upgrading / vista laterale dopo i lavori di miglioramento sismico

Figure 19. View from below after seismic upgrading / vista dal basso dopo i lavori di miglioramento sismico

Figure 20. View of transversal end stops / vista dei ritegni di fine corsa
