Seismic retrofitting of the Caldarola Viaduct along the SS 77 in the province of Macerata

Intervento di miglioramento sismico del Viadotto Caldarola sulla SS 77 in provincia di Macerata

Luigino Dezi¹, Gabriele Dezi¹, Marcello Merlino²

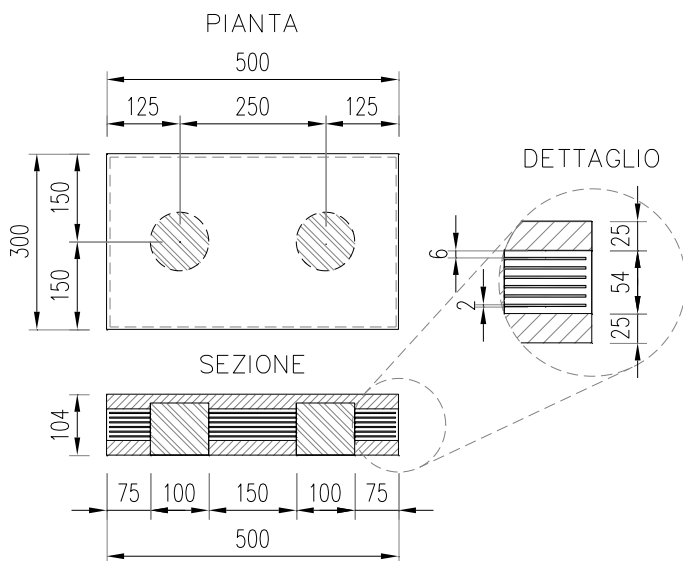
Figure 11. Geometry of LRB isolators / Geometria degli isolatori LRB.

Gli isolatori hanno dimensioni in pianta 300x500 mm per 104 mm di spessore e sono formati da un pacchetto di neoprene armato di 54 mm, composto da 7 strati di gomma da 6 mm e 6 lamierini d'acciaio da 2 mm, e due nuclei in piombo di 100 mm di diametro, compresi tra due piastre da 25 mm.

Al fine di ridurre le sollecitazioni indotte dall'azione sismica sulle sottostrutture è stato previsto un sistema di isolamento degli impalcati attraverso l'inserimento di nuovi dispositivi d'appoggio LRB in neoprene armato con nucleo in piombo, in grado di produrre un significativo aumento dello smorzamento con dissipazione d'energia e nel contempo un aumento seppure lieve del periodo proprio di vibrare della struttura.

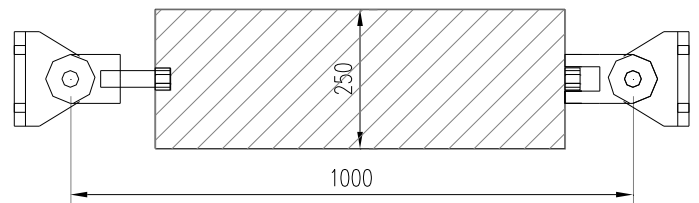
Figure 14. Geometry of nonlinear elastic devices / Geometria dei dispositivi elastici non lineari.

Il sistema di isolamento è stato abbinato a dispositivi elastici non lineari posizionati tra le testate delle travi poggianti sulla stessa pila, caratterizzati da una rigidità a trazione nulla e da una rigidità a compressione molto bassa per spostamenti inferiori a 20 mm e molto alta nel range 20-40 mm, al fine di evitare il martellamento degli impalcati contigui per movimenti in controfase in situazione sismica.

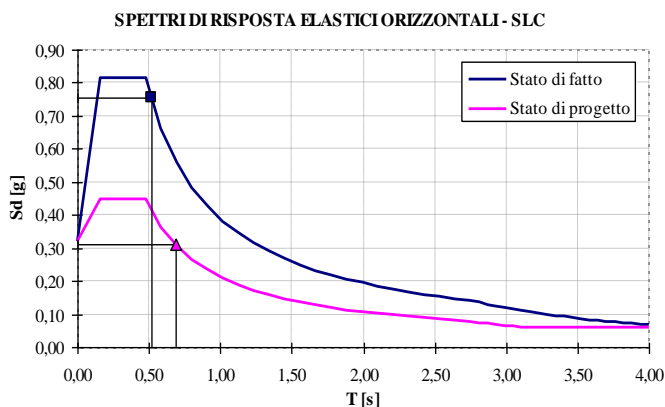
Figure 17. Response spectra with and without isolation / Spettri di risposta con e senza l'isolamento.

L'isolamento sismico in termini di spettro di risposta elastica in pseudo-accelerazione produce un abbattimento delle ordinate spettrali per effetto dell'elevato smorzamento garantito dagli isolatori (30%) e, in misura più contenuta, un aumento del periodo del primo modo di vibrare della struttura, che passa da 0.52 a 0.68 s. In questo modo, l'accelerazione sismica è risultata significativamente ridotta, passando da 0.75 a 0.31 g.

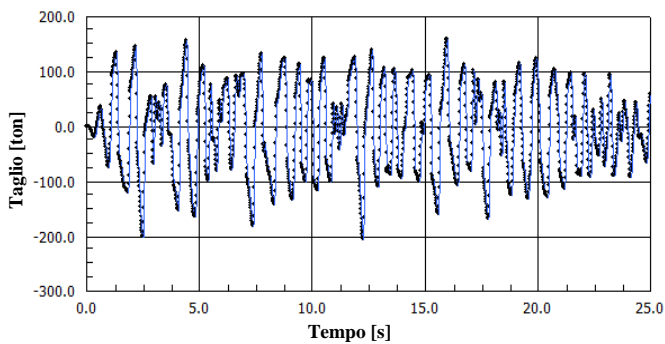
Figure 20. Maximum longitudinal shear force on a 6 isolator line (pier 5) / Massimo taglio longitudinale su un fila di 6 isolatori (pila 5).

L'efficienza del sistema di isolamento può essere apprezzata esaminando la riduzione del massimo taglio trasmesso dagli isolatori alle pile, che è passato da 60.5 a 25.7 t, con una riduzione del 58 % circa.

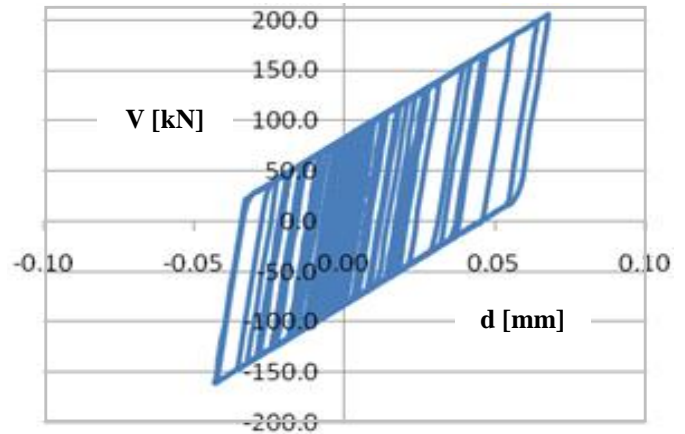
Figure 23. Maximum shear force on a 6 isolator line (pier 5) / Forza di taglio massima su una fila di 6 isolatori (pila 5).

Nella figura seguente è riportato il ciclo di isteresi degli isolatori derivante dall'analisi numerica.
